## 手賀沼ナガエツルノゲイトウ・オオバナミズキンバイ船上調査

美しい手賀沼を愛する市民の連合会 顧問 小倉 久子

千葉県が、2021年1月から、手賀沼の大堀川河口部を皮切りに北千葉第二機場、大津川河口と侵略的外来水生植物のナガエツルノゲイトウとオオバナミズキンバイの大規模駆除を実施しています。駆除後の再繁茂状況の確認、沼内の未実施エリア全域の分布状況を船上より調査しました。

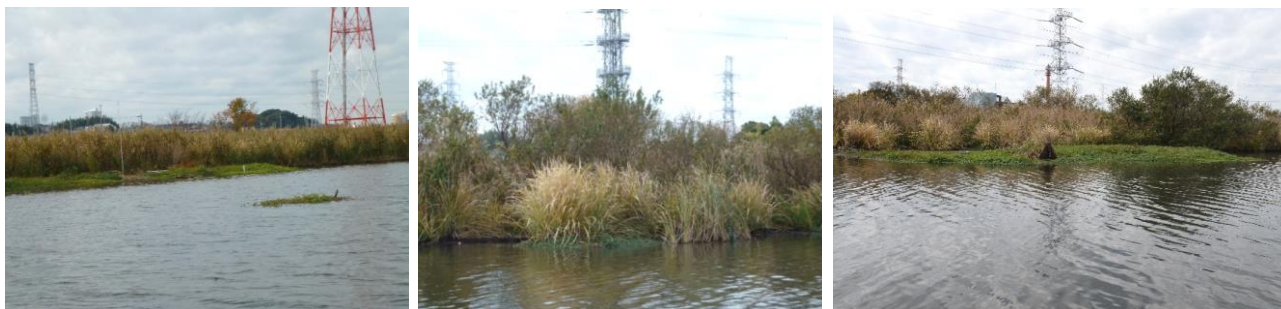
## 【1】本駆除後の再繁茂状況(その1) 手賀沼南西部: 令和4年度に駆除実施箇所

今年度駆除を実施した場所で、まだ3~4か月しか経過していないにもかかわらず、しっかりと群落ができている。

駆除の取り残しから発芽したものではなく、大堀川や大津川から流れてきた群落が漂着して、そのまま生長を続けているものと推測される。一日も早く供給源をなくすことが必要である。

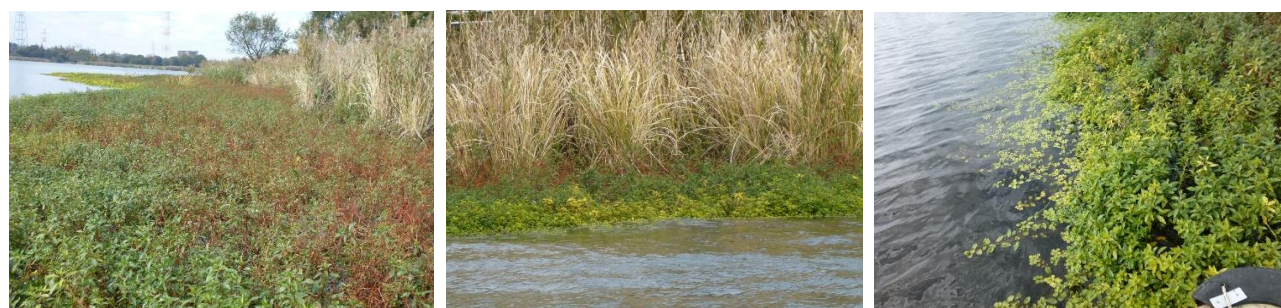
## 【3】根戸新田～我孫子新田地先（駆除未実施エリア）

この一帯はオオバナだけの群落となっており、沖側に厚く張り出すとともに、マコモ群落の中にも侵入していた。

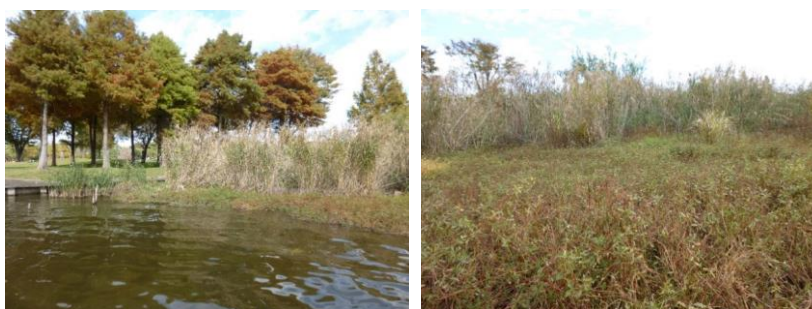
## 【4】手賀沼公園地先（R4年度補助金事業実施エリア）

夏に、「湖沼における外来水生植物防除事業補助金」を受けて、他団体が駆除を実施した場所である。実施した駆除面積は不明であるが、水際の張り出し部分が減った程度で、駆除の効果は確認できなかった。相変わらず、ナガエとオオバナが拮抗して、パッチ状にそれぞれ優勢の場所を保持していた。

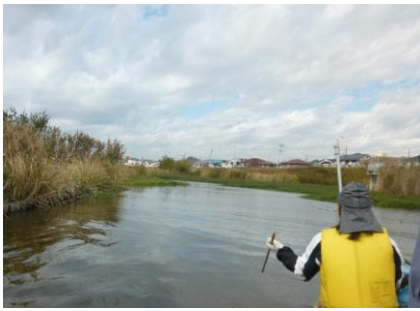
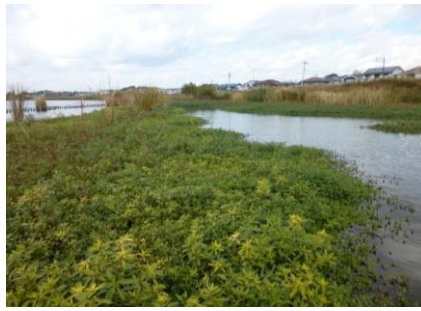
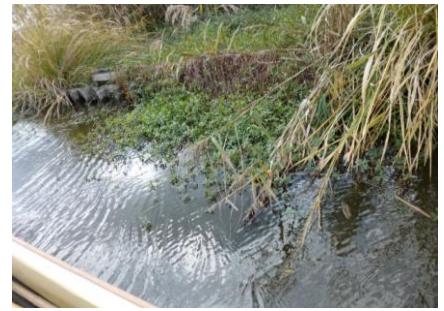
## 【5】若松植生帯の内側

植生帯と護岸の間は、ナガエとオオバナで埋まりつつある。植生帯に漂着した細片から始まったナガエやオオバナの群落が、植生帯の内部と水面側の両方に拡がりつつある。

かんがい期には植生帯の中まで水でナガエ・オオバナの断片が運ばれてきて着底・繁茂し、非かんがい期には、植生帯から水面に広がって行く。

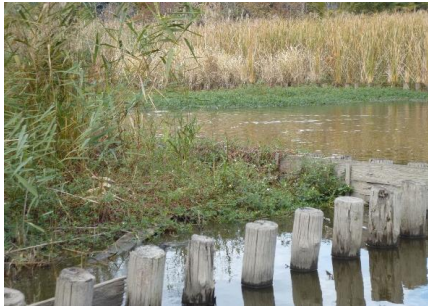
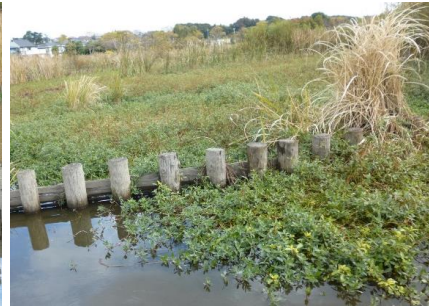
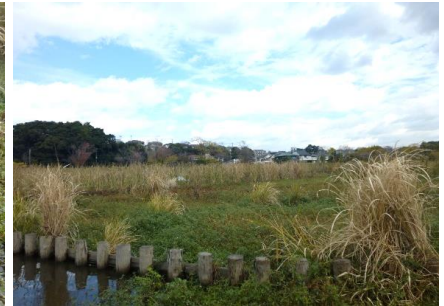
#### 【6】高野山植生帯

こちらの植生帯も、数年の間にすっかりナガエに覆われてしまった。

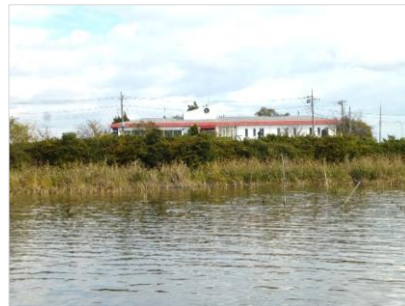
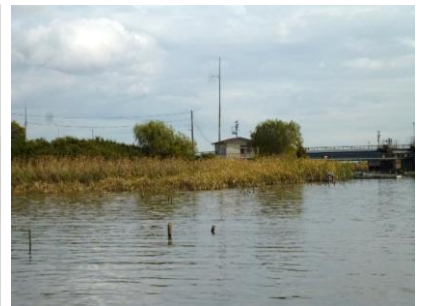
#### 【7】曙橋付近のヒメガマ帯

以前と比べるとヒメガマ帯の厚みが大きく衰退しているが、減少速度はやや鈍化しているかもしれない。

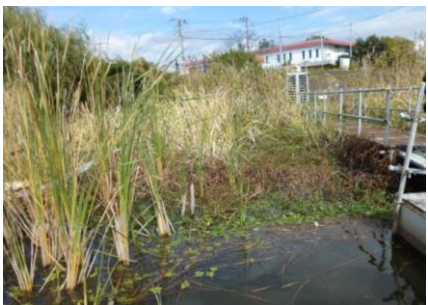
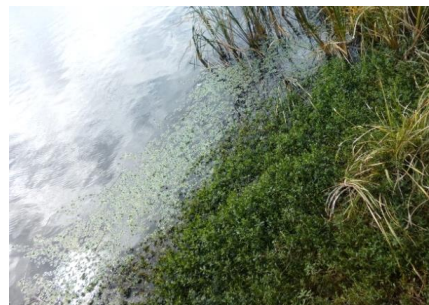
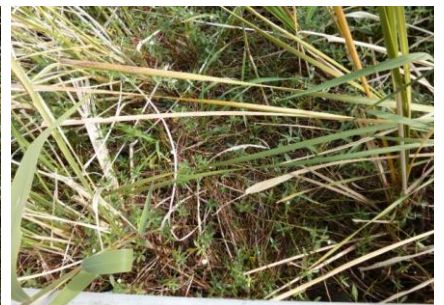
#### 【8】フィッシングセンター桟橋付近

前面に広がりつつあるのは、ほぼオオバナで、急速に広がっていた。だが、陸地に近いエリアではナガエが優勢で、湿地のヨシの間には、ナガエが入り込んでいた。

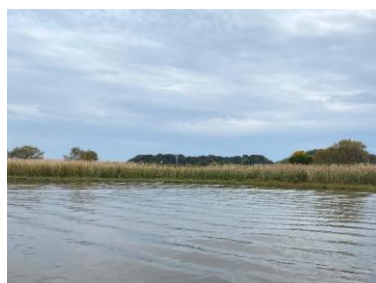
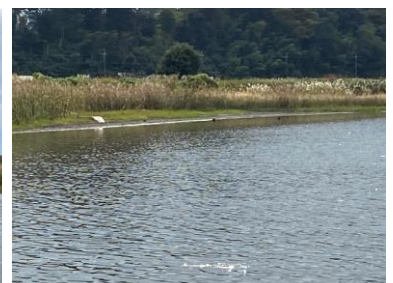
#### 【9】岩井新田地先（ハス群生地跡）

ハス群落という障壁がなくなった今、抽水植物群落の根元にナガエ・オオバナがどんどん侵入し始めている（下左）。水位が下がったため、ヨシ帯の前面に洲浜が露出していた。ここがナガエ・オオバナに占領されるのは、時間の問題か（下右）。
