手賀沼水生植物船上調査—マコモ、ヒメガマの分布状況—

美しい手賀沼を愛する市民の連合会 顧問 小倉 久子

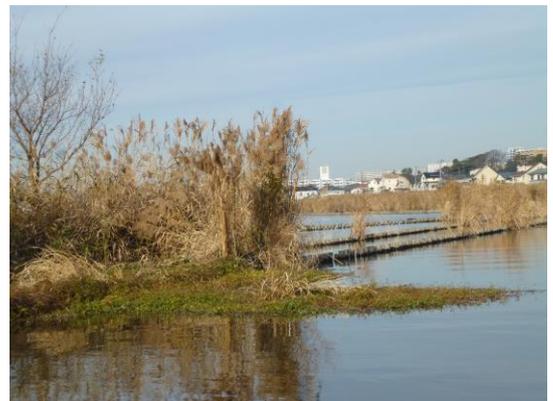
(1) 若松植生帯

植生帯と湖岸の水路はナガエ・オオバナの混合群落で閉塞し、植生帯縁辺部のヨシ・マコモの根元にはナガエ・オオバナが絡まっていた。

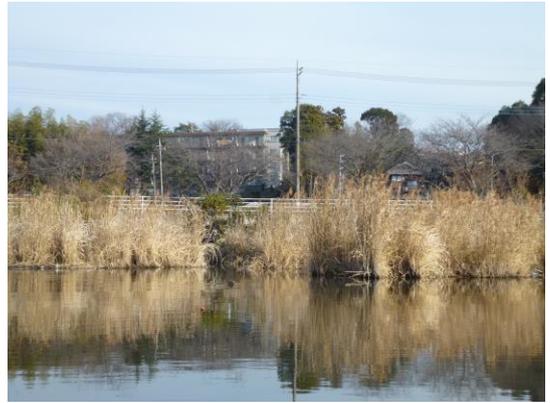
(3) 根戸新田地先

幅広い帯状のナガエ・オオバナ群落は、県の大規模駆除とその後の継続管理により、目視の範囲では再繁茂は見当たらなかった。しかしながら、えぐるようにナガエ・オオバナを駆除したため、ヨシ・マコモの根元が直接水にさらされるようになった。

- ・県が大規模駆除を行った水域では、目立った再繁茂は認められず、丁寧な駆除と継続駆除が適切に行われているためと考えられる。ただし、春になると発芽する可能性が高いため、引き続き監視と継続駆除が必要である。
- ・以前は厚いマコモ帯があった上沼北岸ではマコモ帯の衰退が激しく、ヨシが最前面に出ているところも多かった。最前面はナガエ・オオバナの徹底駆除のためにヨシ・マコモの根元がえぐられるようになり、ヨシ（マコモ）は株立ち状態になっていることもあった。水際線の根元は水に浸かっており、今後の更なる衰退が懸念される。
- ・ヒメガマは、フィッシングセンター地先の最大の群落が、大きく衰退していた。

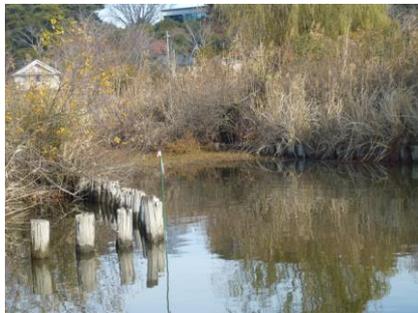
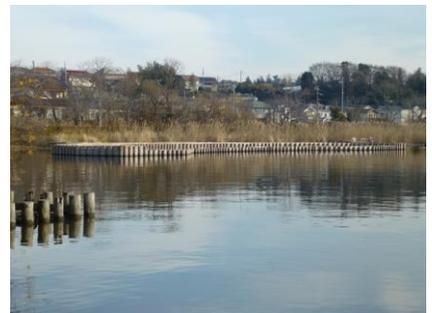
(6) 高野山新田植生帯(左・中央)
新設の植生帯(右)

高野山新田の植生帯はナガエ・オオバナが入り込み、植生帯からあふれるようにナガエ・オオバナが水路に広がっていた。今年度は、新しい植生帯が造成され、来年度以降、抽水植物の植栽が始まるが、よほどしっかり管理しないとナガエ・オオバナの植生帯となってしまうことが懸念される。

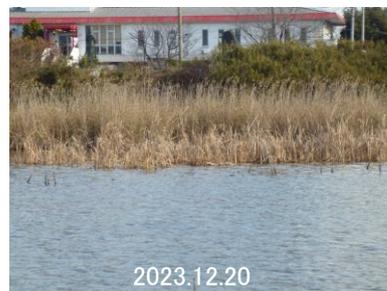
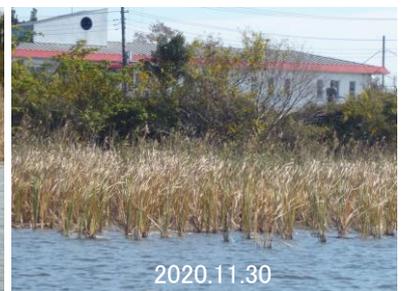
(7) 手賀沼フィッシングセンター地先のヒメガマ帯

この水域にはヒメガマ帯が広がっていたが、ヒメガマはすっかり減少してしまった。最盛期よりもすでに減少した2020年11月と比較しても、さらに群落が衰退していた。栈橋付近にはオオバナ優勢のナガエ・オオバナ群落が広がりつつあった。
